Revitalisasi Alat Penyulingan Minyak Nilam untuk Meningkatkan Efisiensi Produksi Petani Nilam di Desa Teladan, Kecamatan Lembah Seulawah

Abstrak

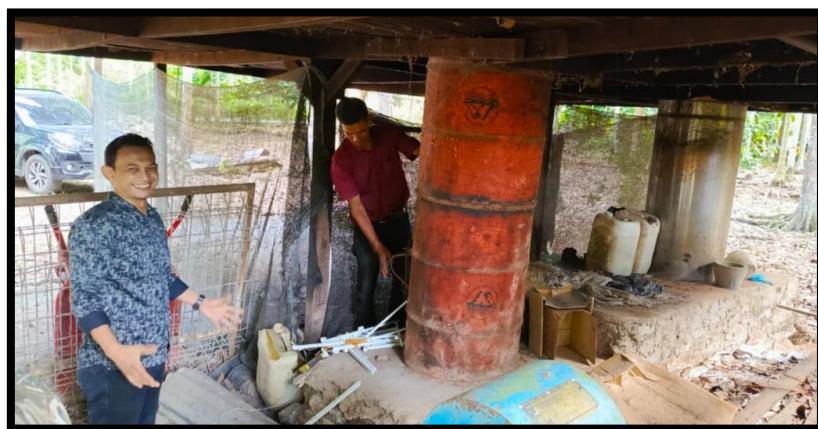
Gambar 2. Kondisi umum ketel distilasi nilam

beroperasi (**Gambar 2**). Temuan-temuan berikut disajikan untuk menggambarkan kondisi aktual setiap komponen utama. Inspeksi visual pada dinding ketel menunjukkan adanya korosi merata dan degradasi material akibat paparan kelembaban yang berkepanjangan. Korosi tersebut terlihat pada hampir seluruh permukaan luar ketel dan beberapa sambungan las tampak melemah. Kondisi ini mengindikasikan bahwa ketel mengalami reaksi oksidasi yang intens, yang terjadi ketika peralatan logam tidak dioperasikan dalam jangka panjang dan tidak mendapatkan perawatan rutin. Korosi yang meluas juga menunjukkan bahwa tekanan uap tidak akan dapat dipertahankan secara stabil bila ketel dioperasikan kembali. Kondisi ini konsisten dengan temuan pada penelitian rekayasa ulang alat distilasi minyak atsiri [1].

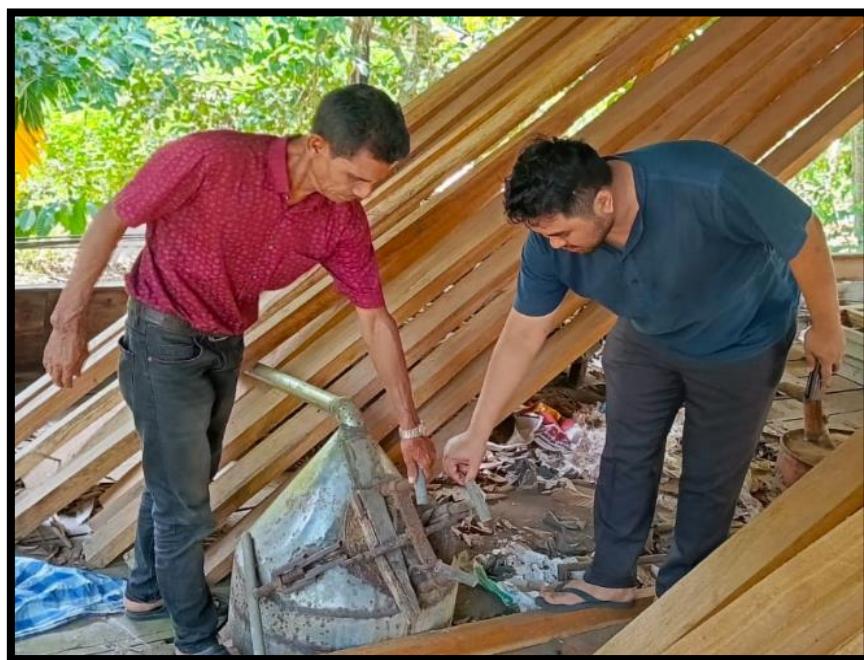
Gambar 3. Kondisi penutup dan sambungan pipa

Sebelum dilakukan analisis mendalam pada setiap komponen, langkah awal evaluasi adalah mengidentifikasi kondisi menyeluruh dari ketel distilasi sebagai pusat sistem penyulingan (**Gambar 3**). Pemeriksaan visual awal bertujuan untuk memahami tingkat kerusakan makro dan karakteristik degradasi material yang terjadi akibat ketidakaktifan alat. Dokumentasi visual berikut memberikan gambaran awal mengenai kondisi fisik ketel yang menjadi dasar analisis lanjutan pada komponen internal dan eksternal. Pemeriksaan pada jalur pipa uap menunjukkan kondisi yang tidak lebih baik.

Beberapa titik perpipaan mengalami karat berat, perubahan warna material, dan indikasi kebocoran pada sambungan. Beberapa sambungan pipa yang tampak pernah mengalami perbaikan kini kembali melemah dan berpotensi menyebabkan kebocoran uap bertekanan. Jika ketel dipaksakan untuk beroperasi dalam kondisi seperti ini, penurunan tekanan uap akan mengganggu proses ekstraksi minyak dan meningkatkan risiko kecelakaan kerja. Kerusakan semacam ini merupakan temuan yang umum pada unit distilasi yang tidak dirawat secara berkala [9,14]. Setelah mengevaluasi struktur utama ketel, langkah berikutnya adalah memeriksa jalur pipa uap, karena komponen ini berfungsi sebagai penghubung vital dalam proses pemindahan energi termal. Pipa uap menentukan kestabilan tekanan dan kontinuitas aliran uap dalam distilasi. Oleh karena itu, dokumentasi visual ini diperlukan untuk memperlihatkan kondisi aktual pipa dan sambungan yang ditemukan selama inspeksi lapangan.

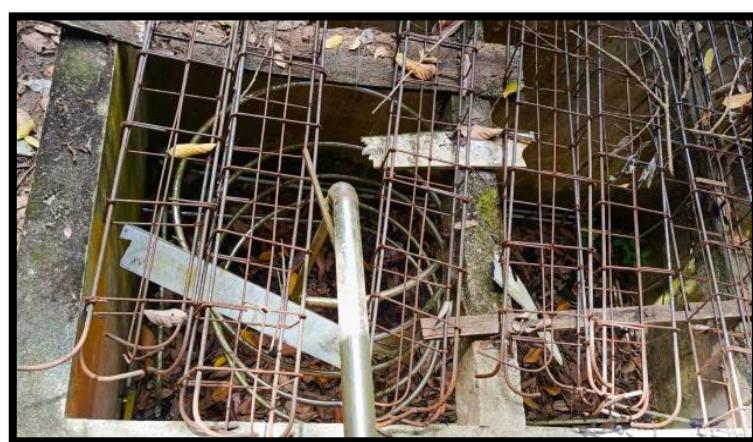
Gambar 5. Kondisi pipa kondensor

Gambar 5 memperlihatkan coil kondensor yang hilang sebagian dan tertutup endapan mineral. Endapan ini mengurangi kemampuan kondensor dalam melakukan perpindahan panas sehingga proses pengembunan tidak berjalan sempurna. Penelitian menunjukkan bahwa kerusakan kecil pada sistem kondensasi dapat menurunkan rendemen minyak hingga 40% [11,15]. Kondensor yang tidak lengkap juga mengurangi kemampuan pendinginan dan dapat menghasilkan minyak yang lebih gelap dan berkualitas rendah. Hal ini membuat produk tidak memenuhi standar ekspor. Temuan ini selaras dengan literatur yang menekankan bahwa sistem kondensasi merupakan komponen paling kritis dalam distilasi minyak atsiri [6,8].
